VUOTOVAHINKOSELVITYS

2007-2008

TIIVISTELMÄ

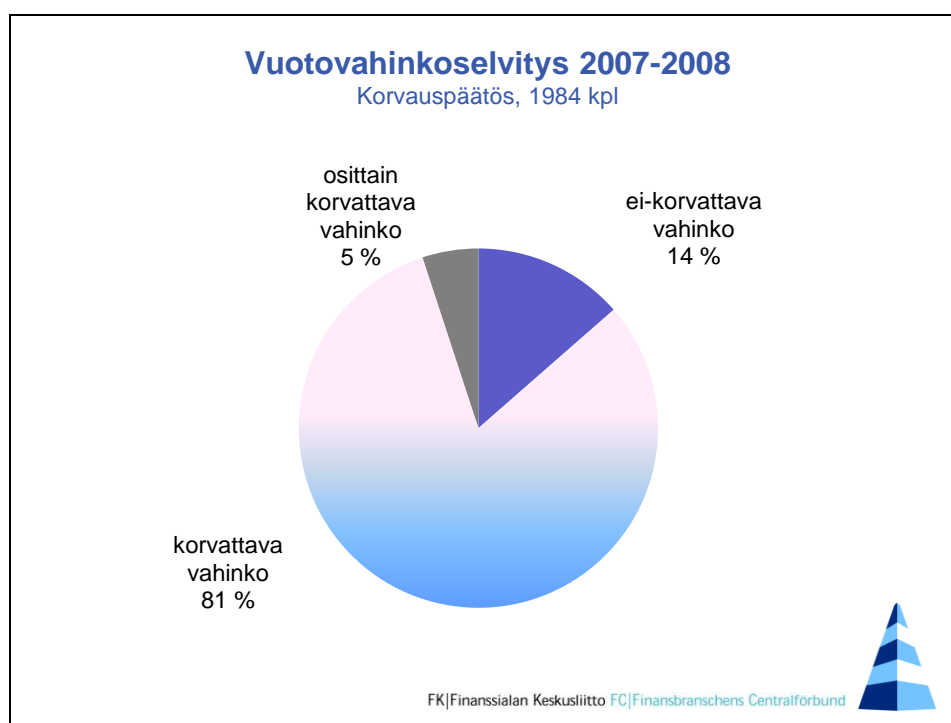
Kuva 5 Korvatut vuotovahingot

Selvityksessä kerättiin tiedot yhteensä 2210:stä vuotovahingosta. Näistä korvauspäätös annettiin yhteensä 1984 tapauksessa, joista korvattiin kokonaan tai osittain 86 %. (Kuva 5) Vahingoista 226 kappaleessa ei ole tietoa korvauspäätöksestä. Verrattuna vuoden 2002-2003 tutkimukseen, voidaan todeta prosentuaalisen korvausmäärän olleen sama.

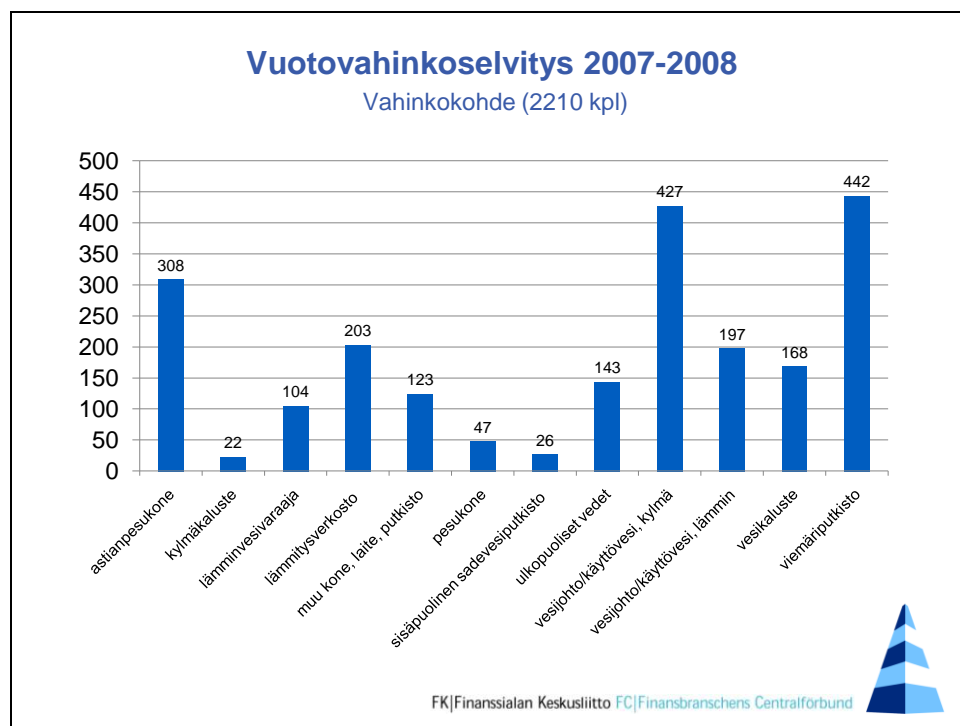
Vahinkokohteita tarkasteltaessa havaitaan, että putkistoihin kohdistuneita vahinkoja on puolet kaikista vahingoista. Yleisimmät vahinkokohteet ovat viemäriputkisto, vesijoh-to/käyttövesi (kylmä) sekä astianpesukone (Kuva 22).

Kuva 22 Vuotovahingon kohde

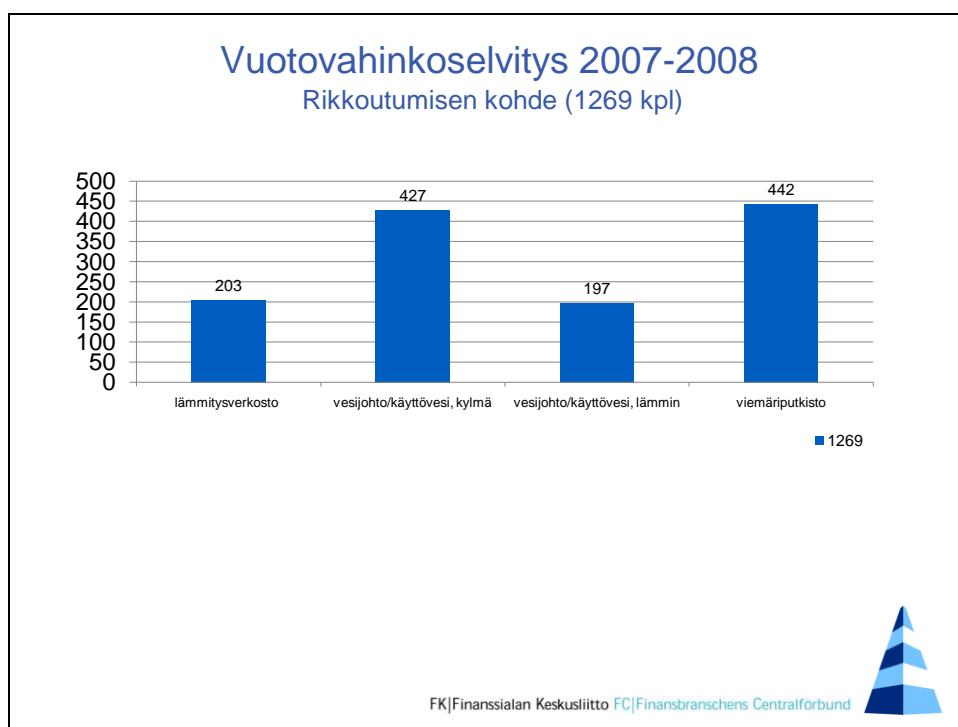
Vuotovahinkoja tarkasteltaessa rikkoutumisia voidaan todeta eniten olleen viemäriputkistossa (35 %) sekä kylmässä käyttövesijohdossa (34 %). Materiaalijakauman osalta rauta, valurauta ja teräs putket ovat olleet suurin kohde. Tämä osittain selittyy rakennusten ikäjakaumalla. Uudempien rakennusten nykyaikainen rakennustekniikka ja materiaalit eivät ole vähentäneet vuotovahinkoja, vaan muoviputket aiheuttavat ongelmia lähes kupariputkien verran (Kuvat 34, 35 ja 36)

Kuva 34 Rikkoutumisen kohteet

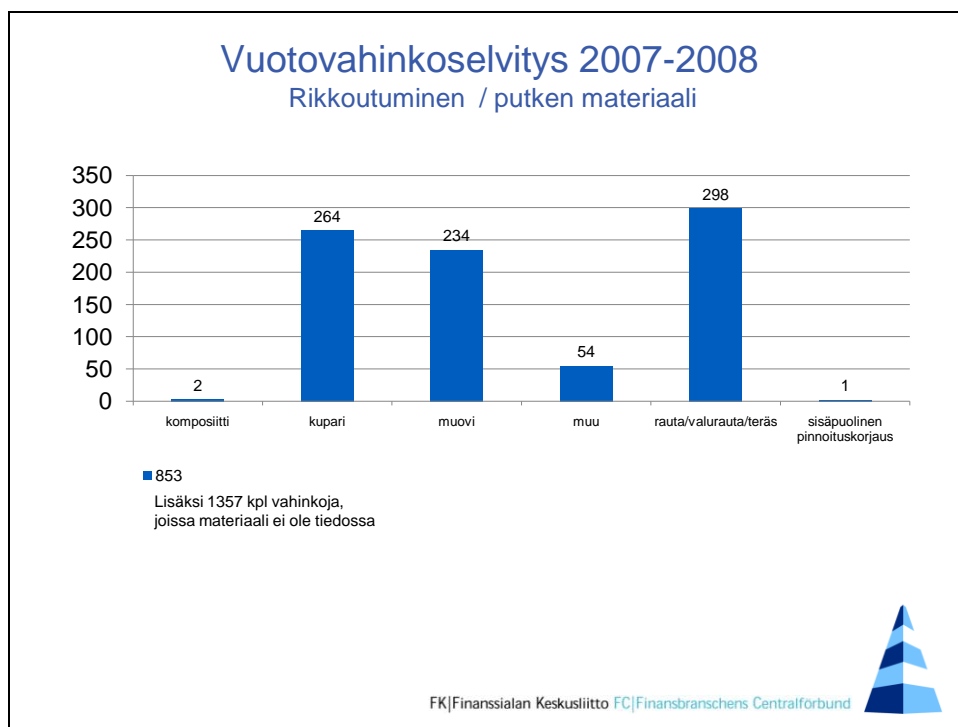
Kuva 35 Materiaalijakauma putkien osalta

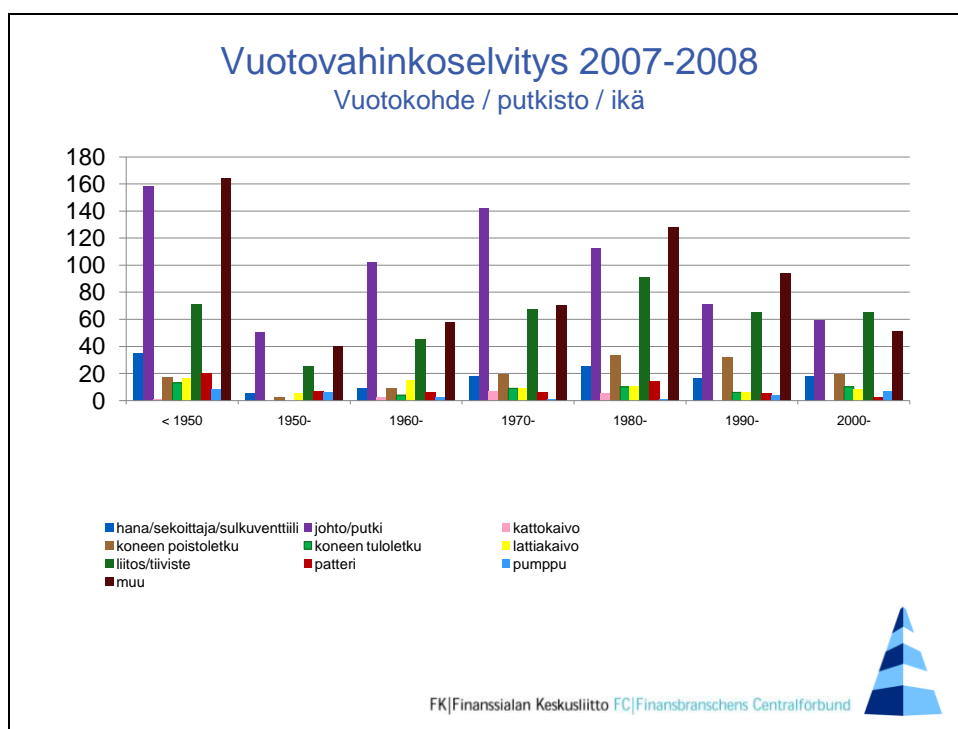
Kuva 47 Ikään suhteutettu putkistossa tapahtunut vuotovahinko

Tarkasteltaessa vuotovahinkotapauksia todetaan että yleisimmin vuotava osa on ollut johto/putki tai liitos/tiiviste (Kuva 47). Rakennustyypeittäin tarkasteltaessa voidaan todeta tilanteen olevan samankaltainen kaikissa rakennuskohteissa (Kuva 48).
